vb Verkehrsgeschichtliche Blätter

**Miteinstiegswagen
als Arbeitswagen**

Die Arbeitswagen der BVG-Ost der Serien TM Mittleinstiegstriebwagen oder Schützwagen – Bauart 1927

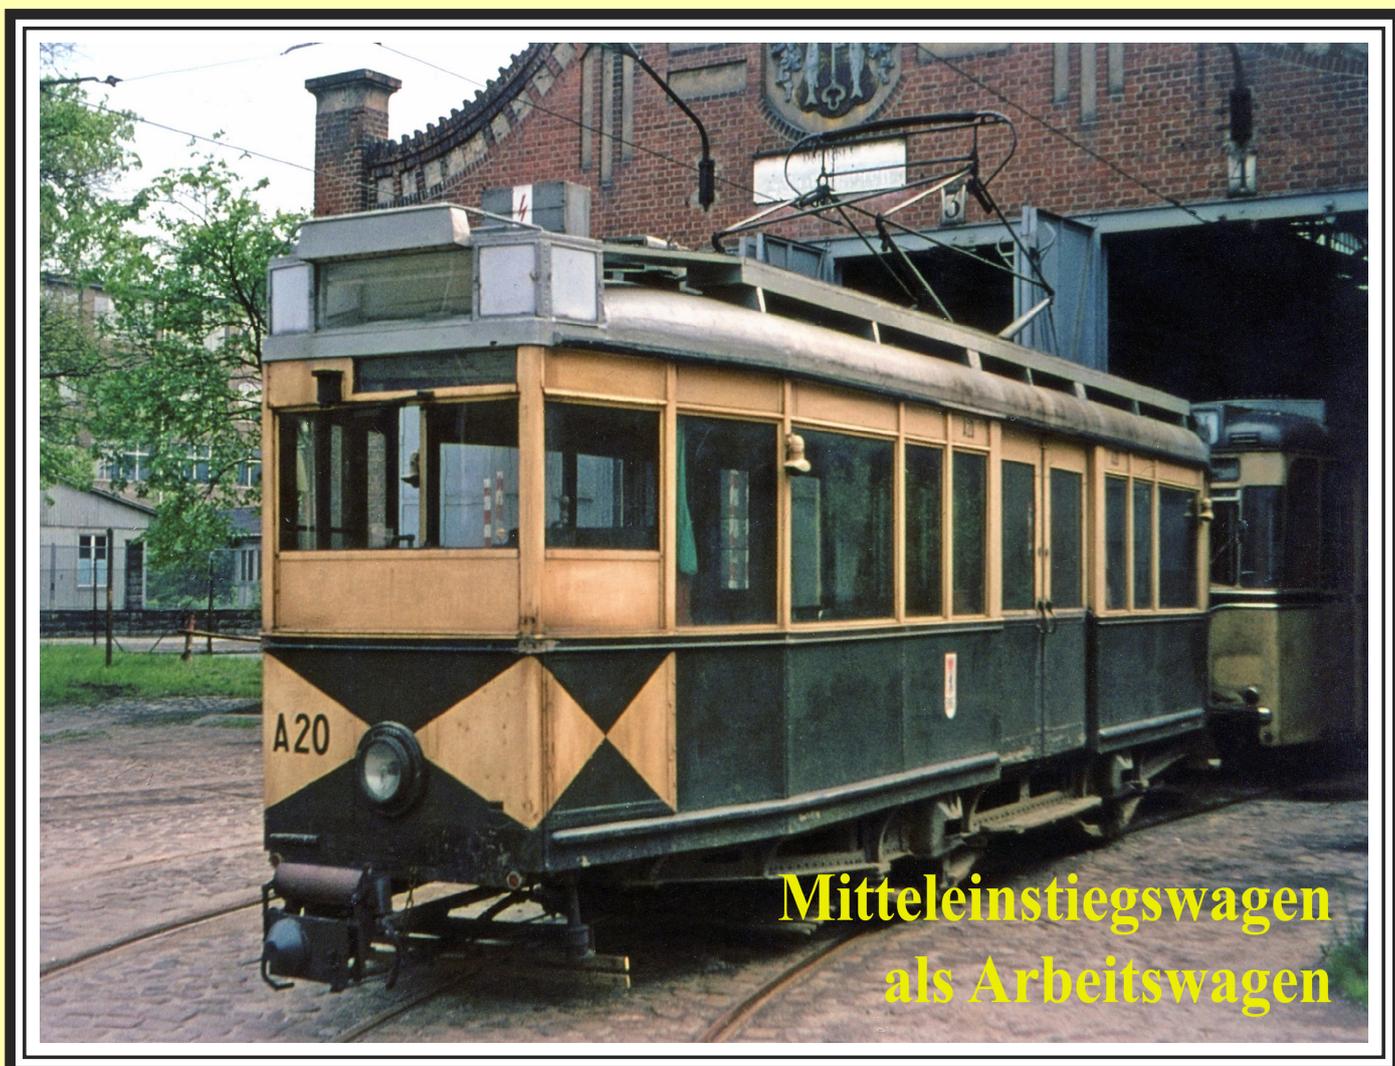
Mit grüner „Bauchbinde“, typischer Berliner Arbeitswagenlackierung und Scharfenbergkupplung (Schaku) ausgestattet, steht der Miteinstiegswagen (ehedem Bauart 1927) im Jahre 1966 auf dem Betriebshof Köpenick. Der Titelbeitrag beschäftigt sich mit den Arbeitswagen, die bei der BVG-Ost aus dieser Wagenbauart entstanden. (Foto Wolfgang Ulma, Sammlung Reinhard Arf)

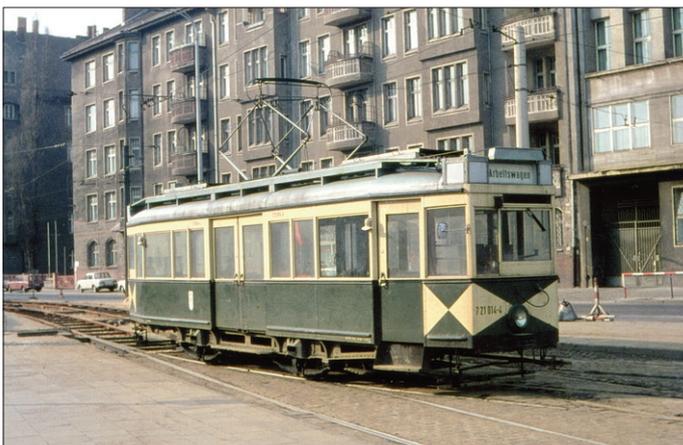
Bild 1 Tw 3535 (TM36) – A15 – 721 014. Im Jahre 1973 kam dieser Atw vor die Kamera, vermutlich in Mitte an der Ecke Wilhelm-Pieck-Straße (heute Torstraße)/Prenzlauer Allee. Seit 1971 trugen die Atw die damals neuen EDV-Nummern beginnend mit 721 001. Der Atw ist in gutem Lackzustand und mit Albert-Kupplung versehen. Eingesetzt wurde dieser Wagen u. a. als Schlepper für den Gleisbau.

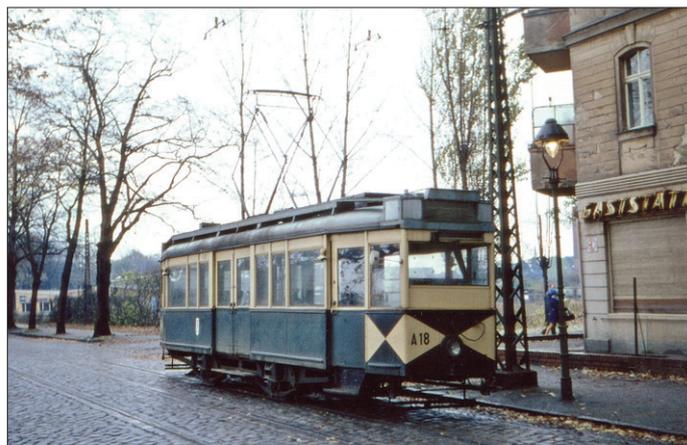
Bild 2 Tw 3410 (TM36) – A18 – 721 017. Der Atw wurde in den 1960er Jahren vom Hof Lich als Betriebsschlepper eingesetzt. Das Bild entstand um 1966 vermutlich in Oberspree, Bruno-Bürgel-Weg. Auffällig sind der Gittermast für die Aufhängung des Fahrdrachts und die Veränderung der Front des TM36 mit nun quer über die gesamte Fahrzeugbreite durchgezogener Blechblende und dazu passender ungeteilter Frontscheibe, so dass als Konsequenz dieses Umbaus der Fahrer zum Stellen der Weichen den Wagen verlassen musste.

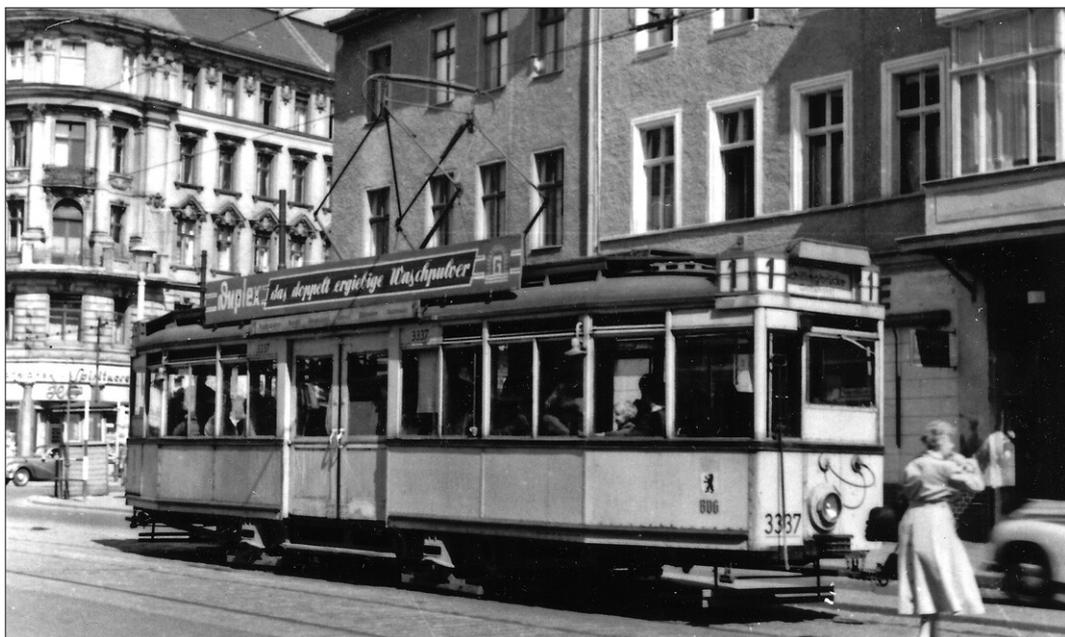
Bild 3 Tw 3337 (TM33) – A10 – 721 009. Im Jahre 1957 fährt dieser Wagen noch vor seiner Umrüstung und Umlackierung im Personenverkehr auf der Straßenbahnlinie (SL) 1 in der Rosenthaler Straße in Mitte zur „Schillingbrücke“. Dieser spätere Atw ist unter seiner ursprünglichen Nummer bis heute erhalten. Als 721 009 diente der Atw dem Hof Köp als Schlepper mit Scharfenberg-Kuppung (anstelle Albert-Kuppung).

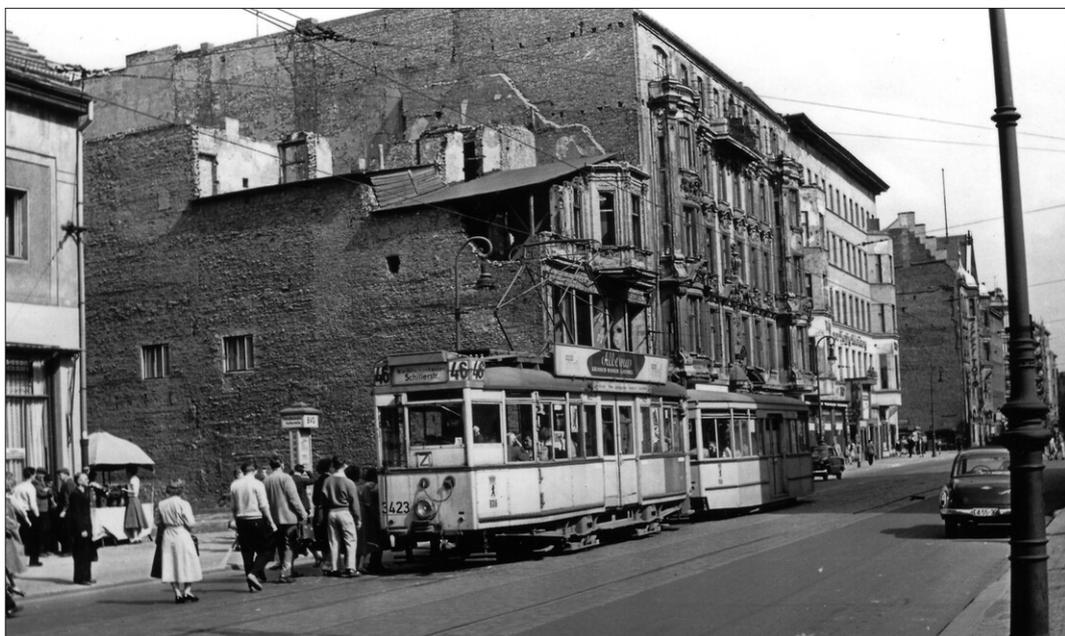
Bild 4 Tw 3423 (TM36) – ohne A-Wagennummer – 721 025. Die Aufnahme aus dem Jahr 1959 zeigt eine typische Zugkomposition des Betriebshofes Nie auf der SL 46 mit TM36 und BM28/35 in der Chausseestraße an der Haltestelle vor der späteren „Hafenbar“.

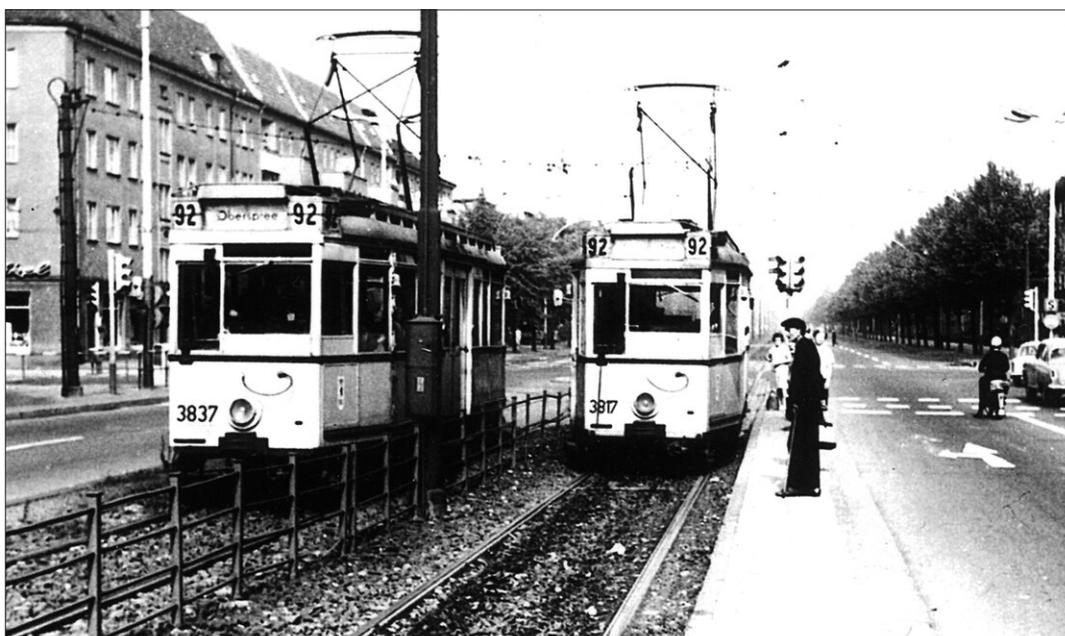
Bild 5 Tw 3837 und 3817 – beide ohne A-Wagennummer – 721 024 und 721 023. Die SL 92, die seit 1963 durch die Baumschulenstraße fuhr, ist auf diesem Foto mit zwei solo fahrenden TM34 besetzt. Das Foto entstand an der Ecke Köpenicker Landstraße/Baumschulenstraße.

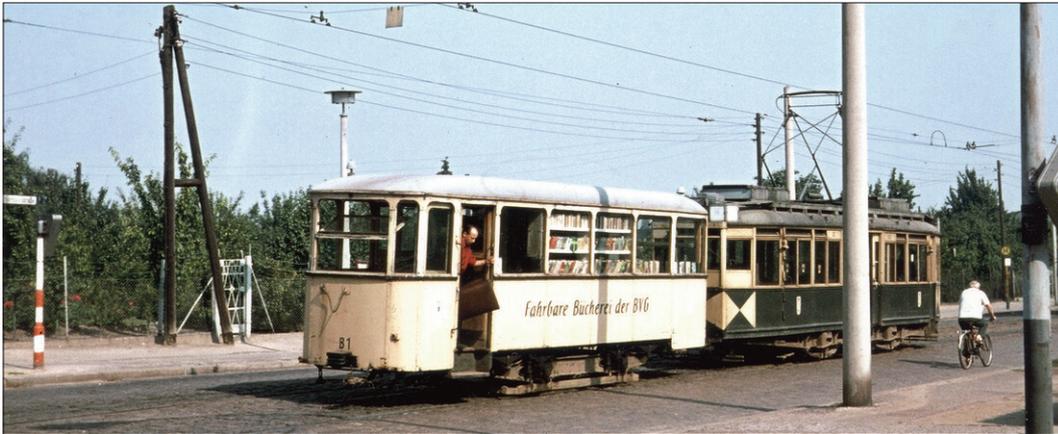
Bild 6 Tw 3493 (TM36) – A2 – 721 002. Dieser Zug aus Atw und Beiwagen B1 (Bücher- oder Büchereiwagen) wurde bei bestem Wetter vom Fotografen um 1970 in der Björnsonstraße in Prenzlauer Berg aufgenommen; eine seltene Aufnahme in seltener Wagenkomposition. Der Atw 721 002 war in den 1980er Jahren einer der ersten Arbeitswagen, die von der Arbeitsgemeinschaft (AG) 1/11 „Verkehrsgeschichte“ des Deutschen Modelleisenbahn-Verbandes der DDR (DMV), ab, 1985 AG 1/66 „Berliner Nahverkehr“, nach 1990 Denkmalpflege-Verein Nahverkehr Berlin e. V. (DVN) übernommen wurden und als historische Wagen in der Erscheinungsform der 1950er Jahre der BVG-Ost Verwendung fanden. Dieser ehemalige Atw ist bis heute erhalten.

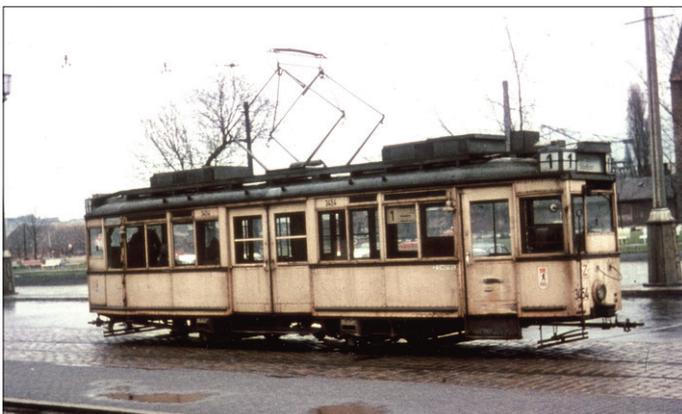
Bild 7 Tw 3454 (TM36). Dieser Wagen endete nicht in der Flotte der Atw der BVG-Ost, sondern wurde 1964 verschrottet. Hier ist der Wagen kurz vorher auf der SL 1 in Fahrtrichtung „Walter-Ulbricht-Stadion“ zu sehen. Das Bild könnte vor dem Gebäude des Ostbahnhofs entstanden sein, weil die erkennbaren Laternen mit den dazugehörigen Laternenmasten wohl einmalig in Ost-Berlin waren.

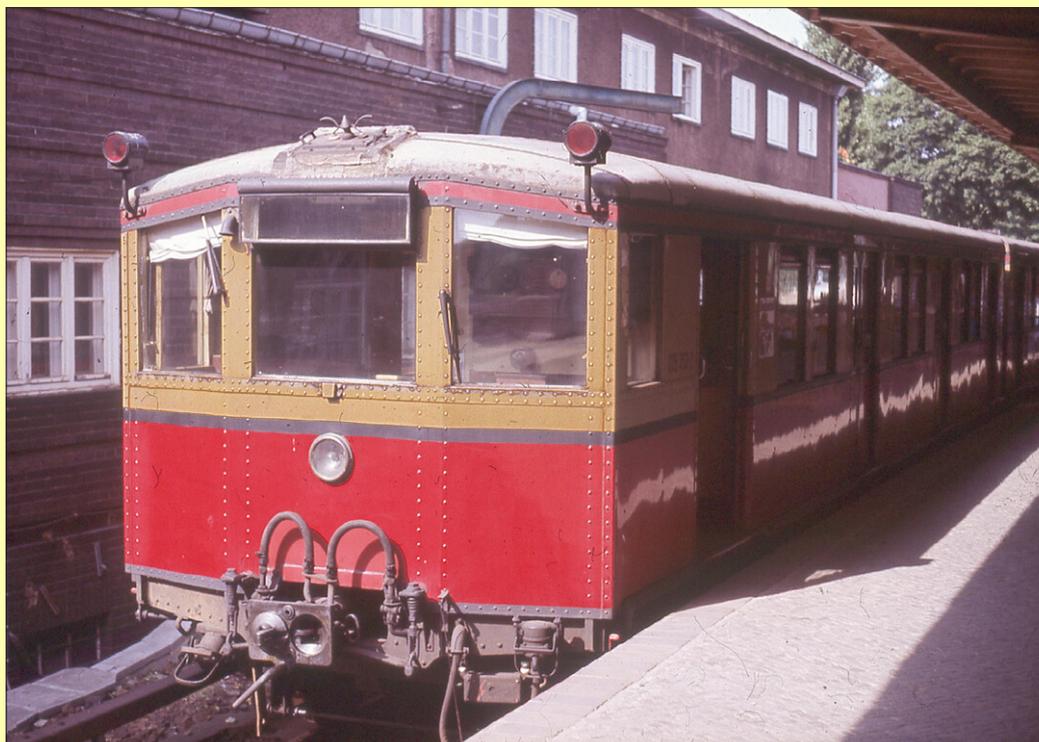
Mangels anderer Möglichkeiten (es stand nur ein völlig überalterter und limitierter Wagenpark von 115 Wagen zur Verfügung) waren auf der S1 in den ersten Monaten nur die sogenannten Paßviertelzüge der BR 275 als Halbzüge eingesetzt. Das waren die Viertelzüge, die von der DR

nicht auf Ein-Mann-Betrieb (EMB) umgerüstet worden waren, die die charakteristischen Oberwagenlaternen („Hörnchen“) hatten und die deswegen einen Zugabfertiger/Beifahrer im Linieneinsatz benötigten. Mit diesem Wageneinsatz und dem zum Teil aus Hamburg angeworbenen Personal ging die S-Bahn, insbesondere die wiedereröffnete S1, in die Geschichte Berlins ein.

Das Foto zeigt den Paßviertelzug 275 753 im März 1985 auf dem Bahnhof Wannsee. (Text und Foto: Reinhard Arf)
